# Die 8 Schritte zu Ihrem neuen Pool

Die Sanierung eines Beckens mit einer Folie ist eine einfache, schnelle und kostengünstige Methode. Voraussetzung ist nur ein statisch einwandfreier Beckenkörper. Wir zeigen die Sanierungsschritte mit einer DLW Delifol-Folie bei einem 9 x 4 m-Freibad mit Skimmer und Treppe (www.delifol.de).

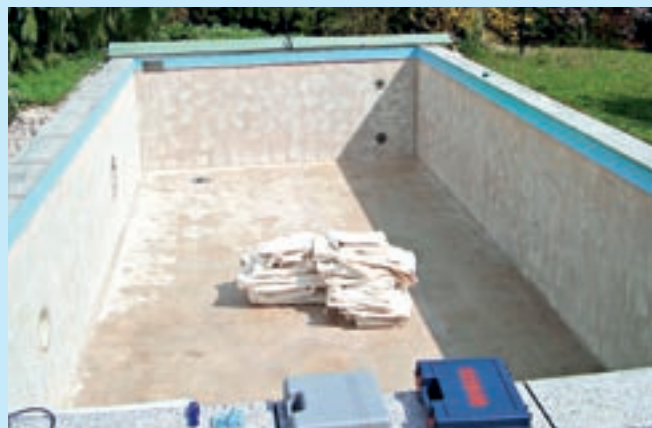
**1** Die alte Folie und das Vlies werden demontiert. Dazu wurden vorher die Flansche der Einbauteile gelöst. Ein 10 cm breiter Folienstreifen wurde am Beckenkopf zum Aufschweißen der neuen Folie belassen.

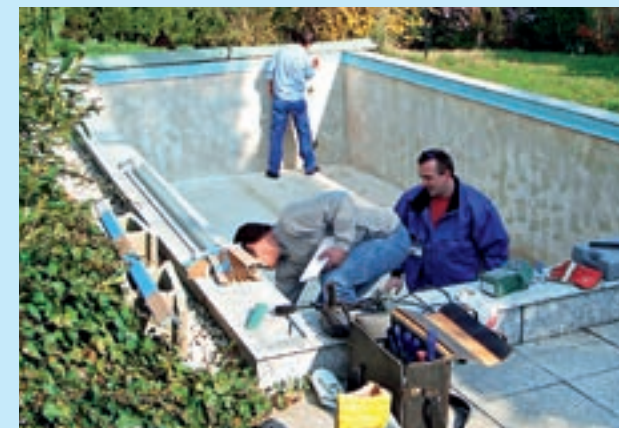
**2** Boden und Wände werden auf Schäden überprüft und, wo nötig, verspachtelt. Der Folienstreifen am Beckenkopf wird gereinigt und zum Aufschweißen vorbereitet. Das Becken wird desinfiziert.

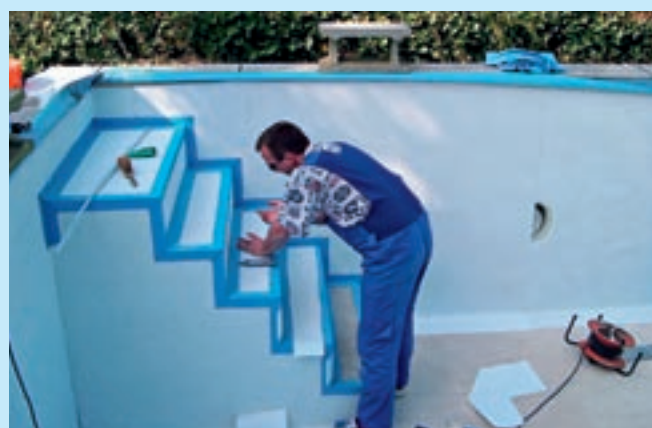
**3** An der Treppe sind Verbundblechwinkel befestigt. Das Vlies wird exakt zugeschnitten und in die Zwischenräume geklebt. Winkel und Vlies bilden eine Ebene. Scheinwerferöffnung wird ausgeschnitten.

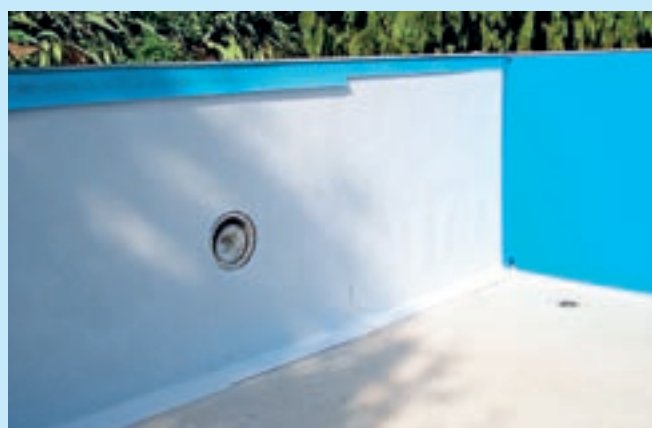
**4** Vlies an der Längswand ist verlegt. Öffnung für zweiten Unterwasserscheinwerfer wird ausgeschnitten. An der Stirnseite hängt bereits die Wandbahn. Bodenvlies und Bodenbahnen fehlen noch.

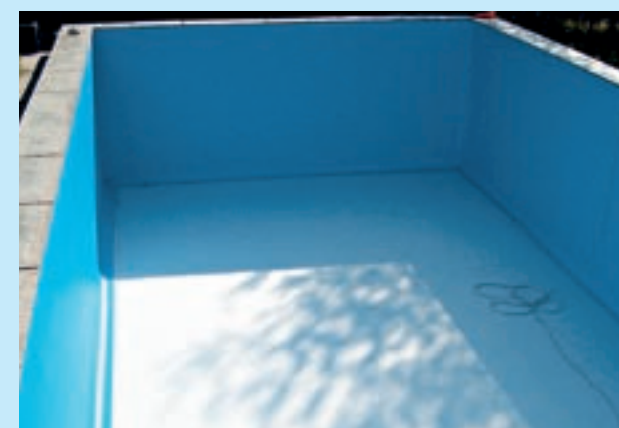
**5** Die Wände sind jetzt fertig ausgekleidet, jedoch die Einbauteile im Becken noch nicht ausgeschnitten. Das Vlies auf dem Beckenboden ist verlegt.

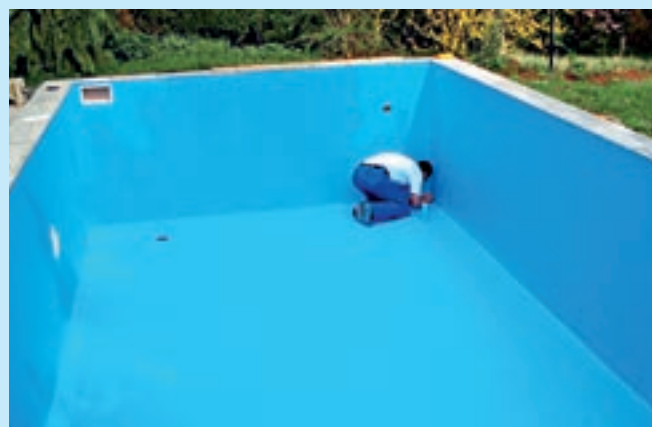
**6** Die Einbauteile sind ausgeschnitten und abgeflanscht, also zur Auskleidung dicht. Die Bodenbahnen sind ebenfalls verlegt und werden jetzt mit den Wandbahnen unter Verspannung verschweißt.

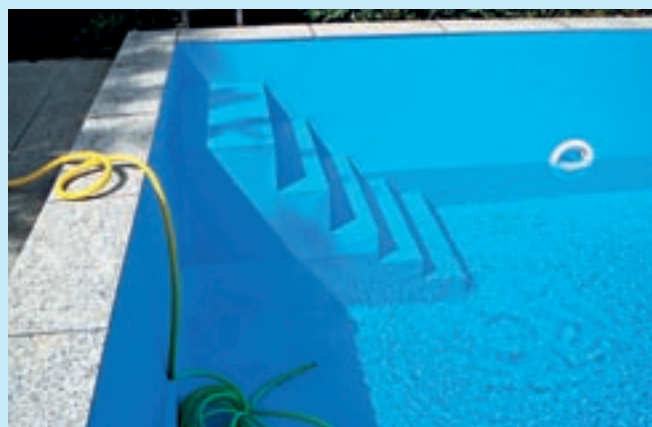
**7** Alle Nähte sind mit Flüssigfolie versiegelt, und das Becken kann befüllt werden. Die Delifol-Dichtungsbahn ist faltenfrei und glatt verlegt. Die Befüllung dauert bei einem Inhalt von 50 m³ ca. 45 Stunden.

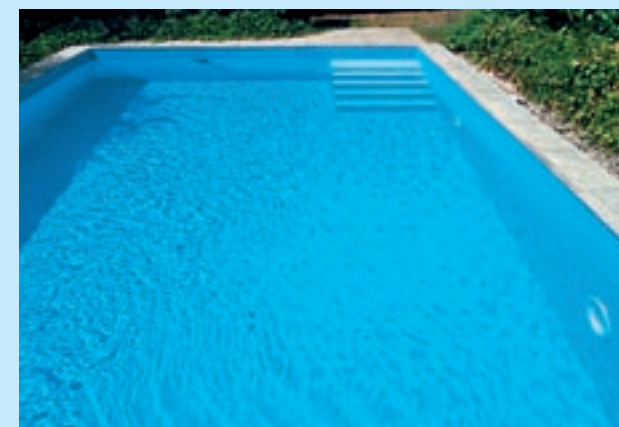
**8** Das Becken ist wieder neu und ein Schmuckstück. Farbe: Delifol NG Blau. Die Treppenstufen sind rutschhemmend ausgeführt mit Delifol NGP Azur. Zeitaufwand: zwei bis drei Tage. Fotos: DLW
